# Возможные проблемы и методы их устранения

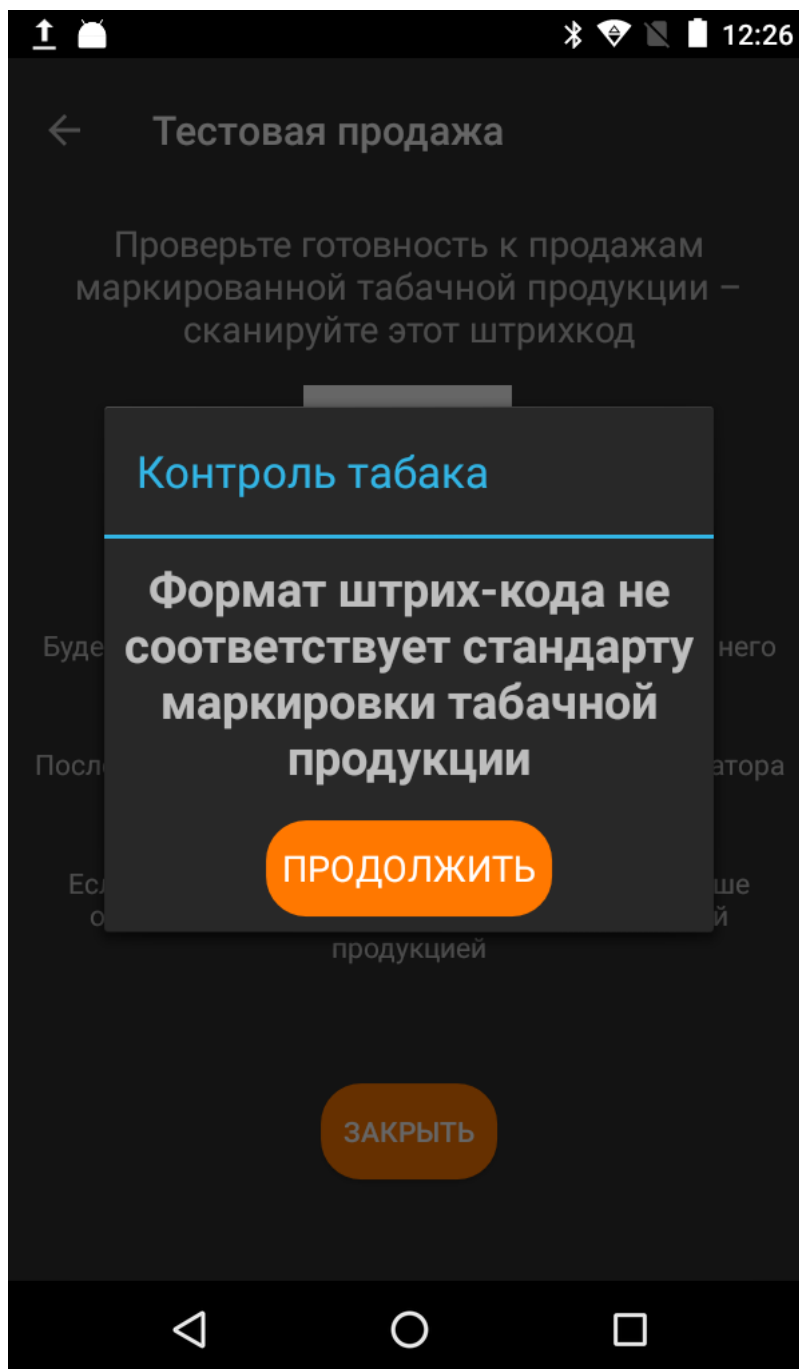
При сканировании кода с экрана «Тестовая продажа» вы получаете сообщение, что штрихкод не соответствует стандарту маркировки табачной продукции.

**Решение.** Проблема в неправильных настройках вашего сканера штрихкодов. Сбросьте его настройки на заводские установки или обратитесь в организацию, установившую вам этот сканер.

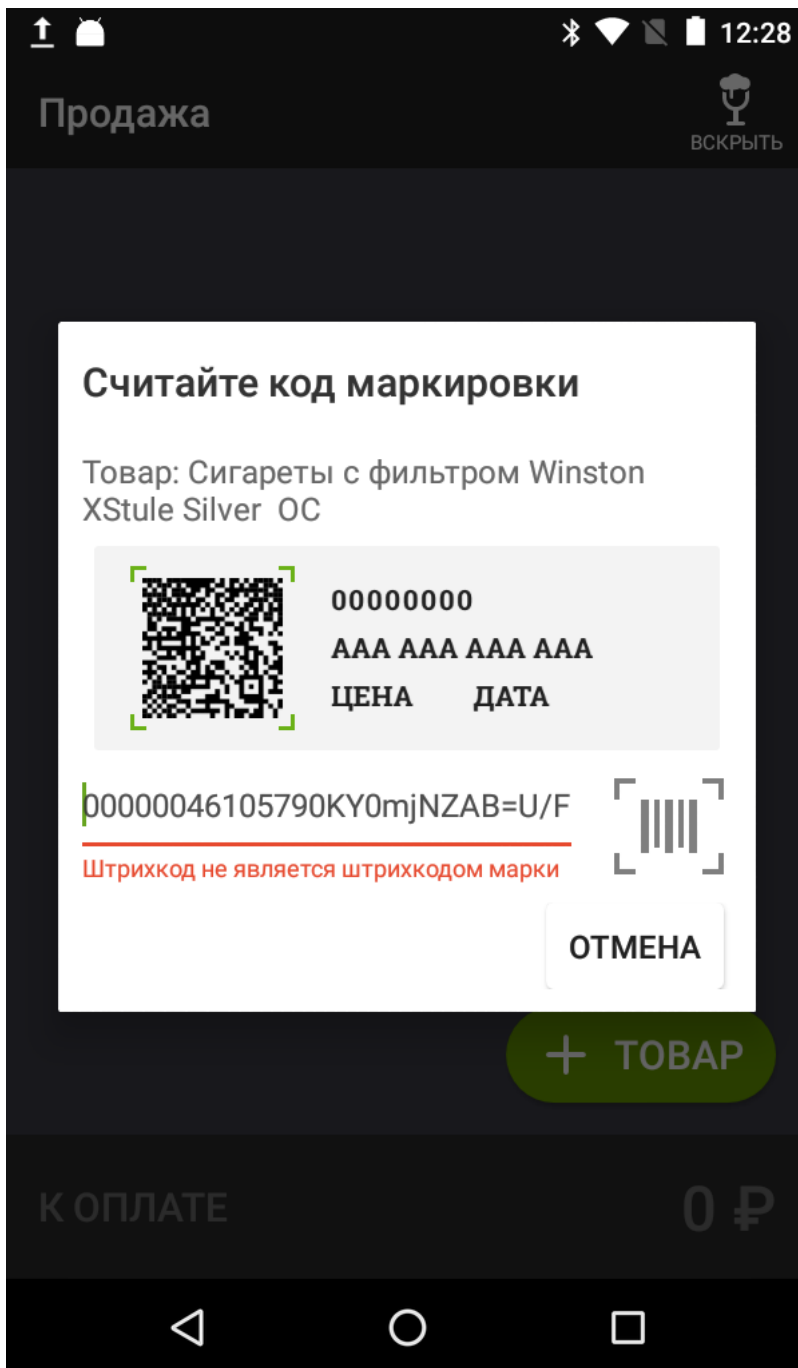
Аналогичное сообщение появится, если сканировать марку в приложении «Контроль табака». Марку не получается добавить в чек «в одно сканирования», а при добавлении «в два сканирования» вы получаете такое сообщение.
