Возможные проблемы и методы их устранения

Формат штрихкода не соответствует стандарту

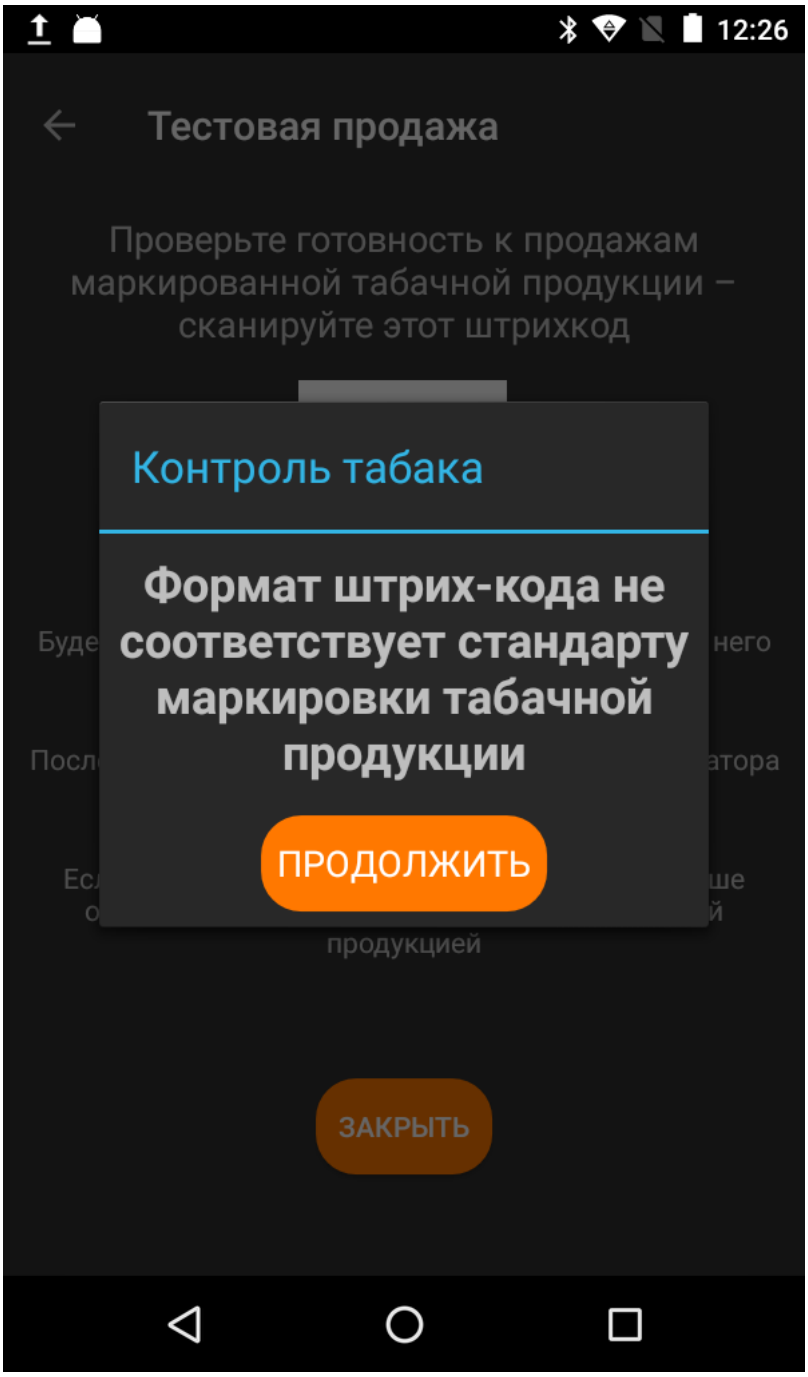
При сканировании кода с экрана «Тестовая продажа» вы получаете сообщение, что штрихкод не соответствует стандарту маркировки табачной продукции.

Решение. Проблема в неправильных настройках вашего сканера штрихкодов. Сбросьте его настройки на заводские установки или обратитесь в организацию, установившую вам этот сканер.

В нашу службу тех.поддержки с этой проблемой часто обращаются пользователи сканера **Атол 2108**. Вот настроечный код для этой модели, сканируйте его:

Если у Вас другая модель, ищите настроечный код в документации к вашему сканеру.

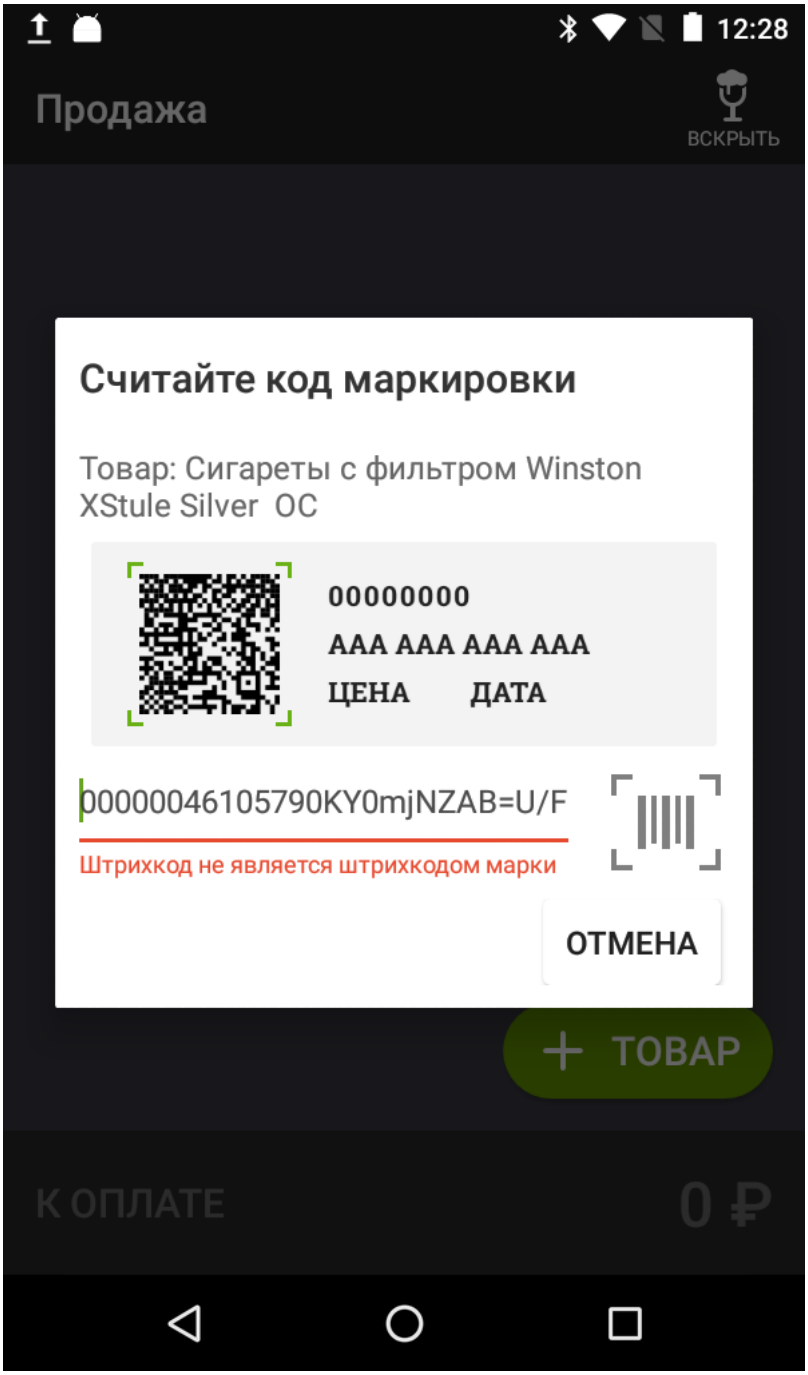
Аналогичное сообщение появится, если сканировать марку в приложении «Контроль табака». Марку не получается добавить в чек «в одно сканирования», а при добавлении «в два сканирования» вы получаете такое сообщение.
