# Возможные проблемы и методы их устранения

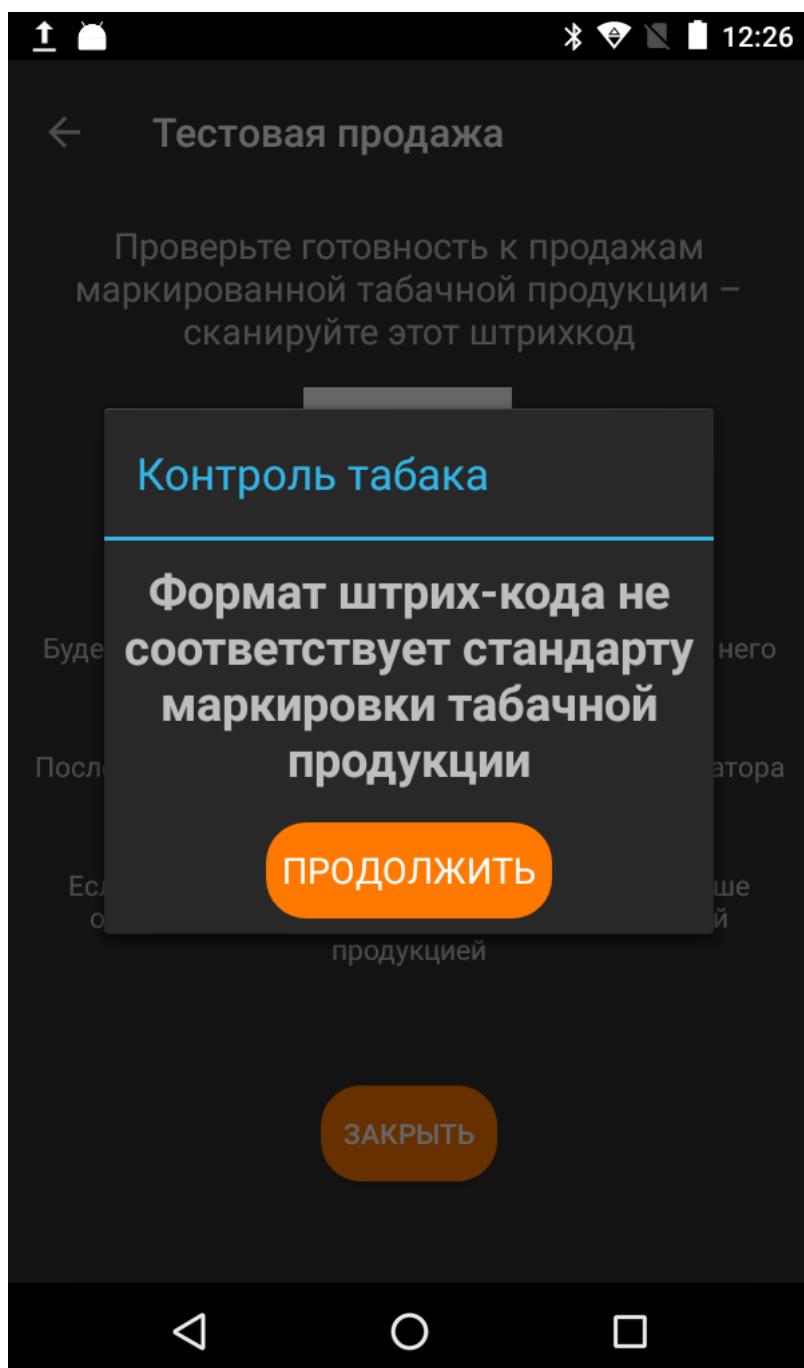
При сканировании кода с экрана «Тестовая продажа» вы получаете сообщение, что штрихкод не соответствует стандарту маркировки табачной продукции.

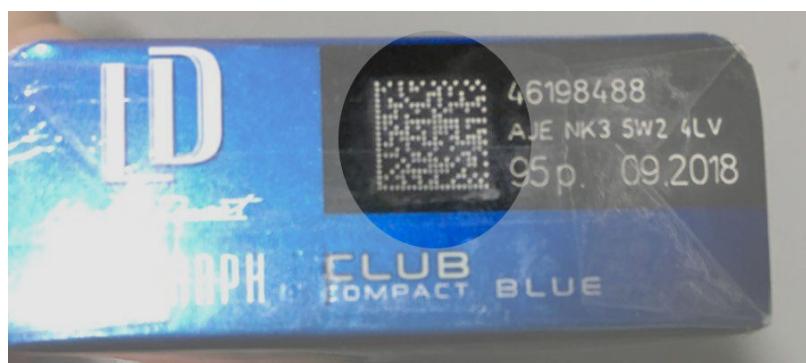
Кодировка «Честный знак» на пачке сигарет выглядит так:

**Решение:** Маркировка «Честный знак» наносится в формате DataMatrix - это квадратный код. Не пытайтесь сканировать что-то другое.

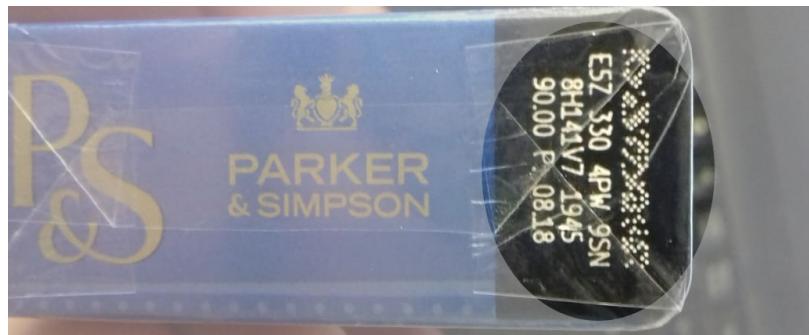
А вот это какая-то другая кодировка, скорее всего технологическая, использовавшаяся для каких-то производственных или логистических задач на табачной фабрике.

Возможно, вы сканируете не тот код.
