# Возможные проблемы и методы их устранения

## Формат штрихкода не соответствует стандарту

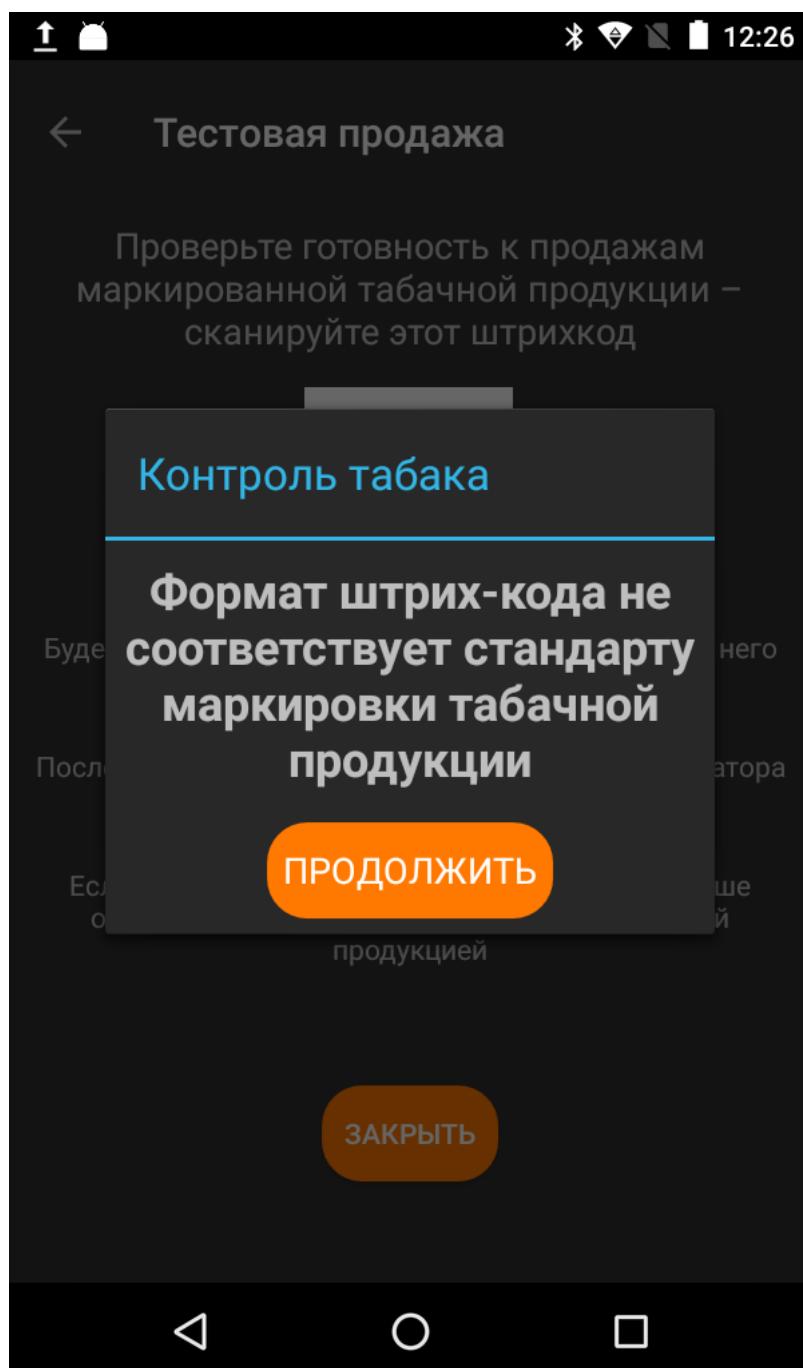
При сканировании кода с экрана «Тестовая продажа» вы получаете сообщение, что штрихкод не соответствует стандарту маркировки табачной продукции.

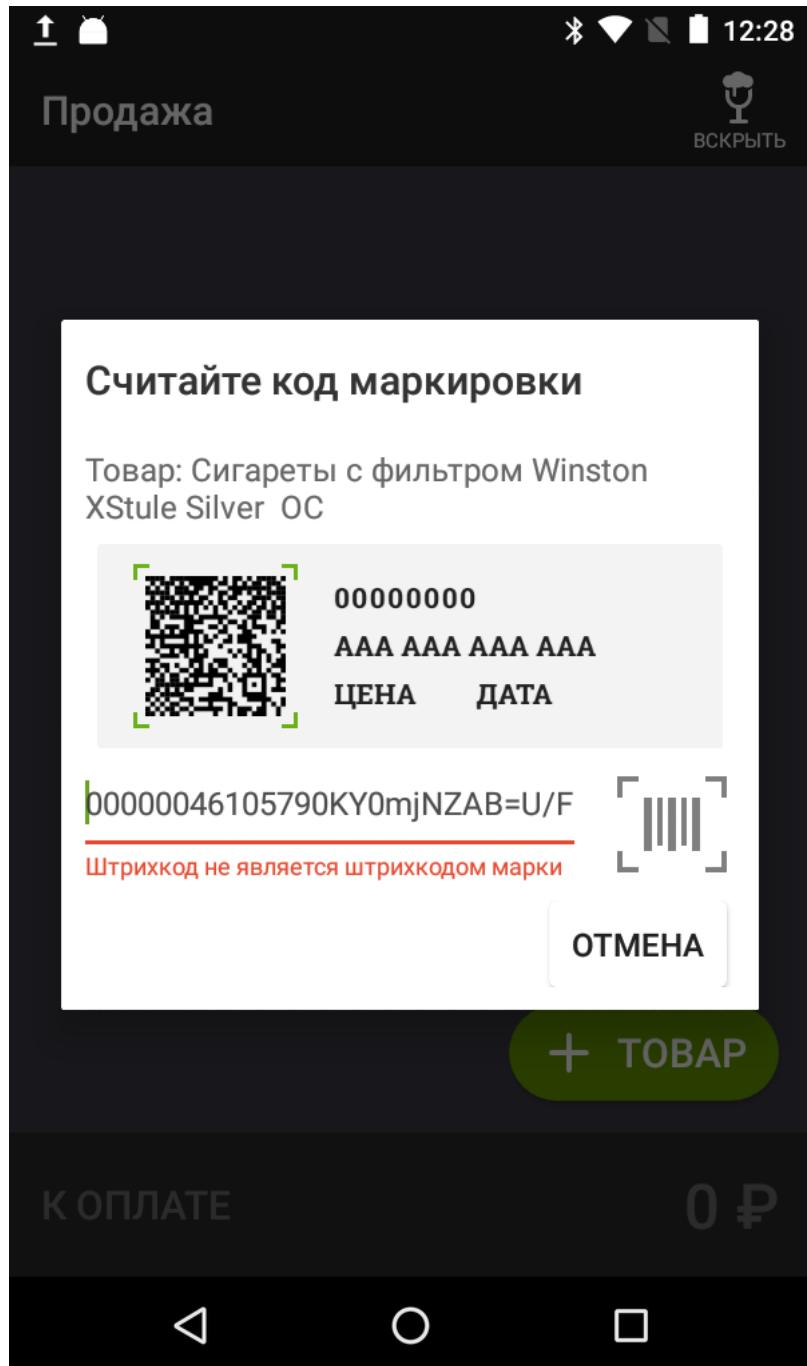
Аналогичное сообщение появится, если сканировать марку в приложении «Контроль табака». Марку не получается добавить в чек «в одно сканирования», а при добавлении «в два сканирования» вы получаете такое сообщение.

**Решение.** Проблема в неправильных настройках вашего сканера штрихкодов. Сбросьте его настройки на заводские установки или обратитесь в организацию, установившую вам этот сканер.

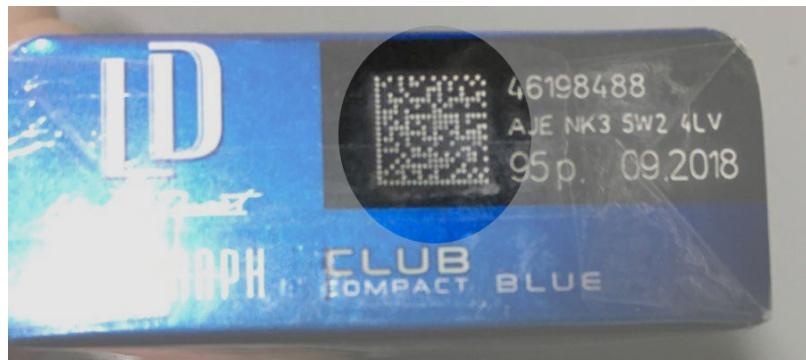
Кодировка «Честный знак» на пачке сигарет выглядит так:

**Решение:** Маркировка «Честный знак» наносится в формате DataMatrix - это квадратный код. Не пытайтесь сканировать что-то другое.

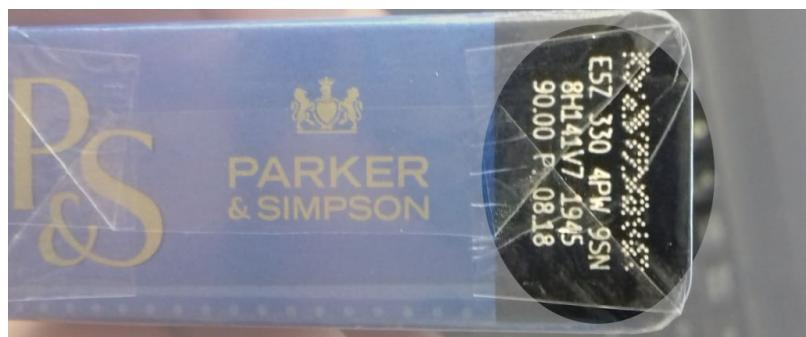
А вот это какая-то другая кодировка, скорее всего технологическая, использовавшаяся для каких-то производственных или логистических задач на табачной фабрике.

Возможно, вы сканируете не тот код.
