# Возможные проблемы и методы их устранения

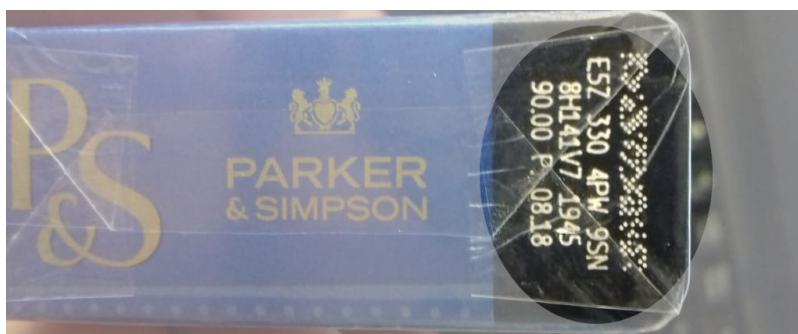
А вот это какая-то другая кодировка, скорее всего технологическая, использовавшаяся для каких-то производственных или логистических задач на табачной фабрике.

Возможно, вы сканируете не тот код.
