# Возможные проблемы и методы их устранения

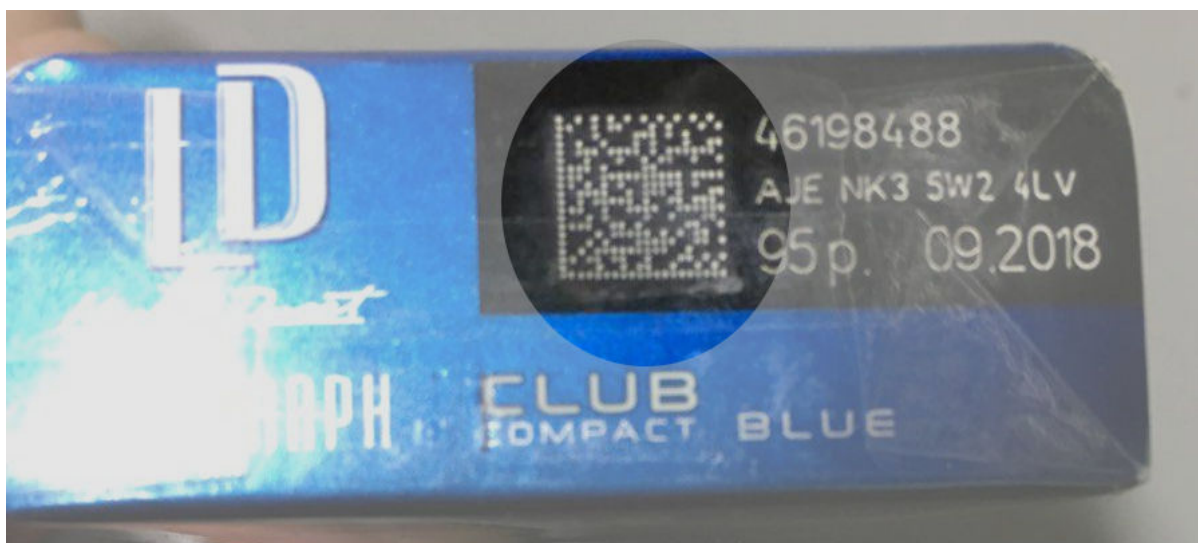
Кодировка «Честный знак» на пачке сигарет выглядит так:

**Решение:** Маркировка «Честный знак» наносится в формате DataMatrix - это квадратный код. Не пытайтесь сканировать что-то другое.

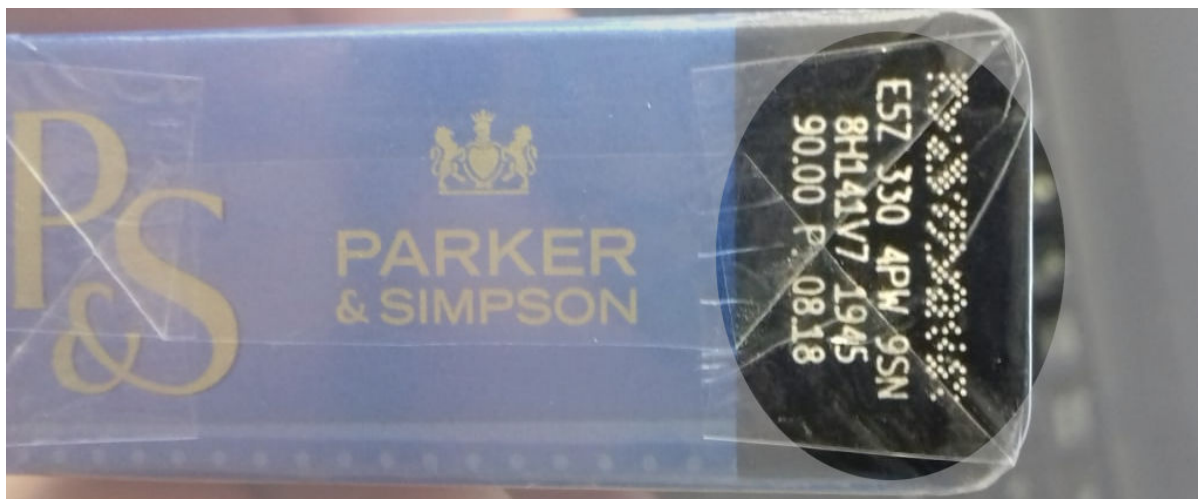
А вот это какая-то другая кодировка, скорее всего технологическая, использовавшаяся для каких-то производственных или логистических задач на табачной фабрике.

Возможно, вы сканируете не тот код.
