Возможные проблемы и методы их устранения

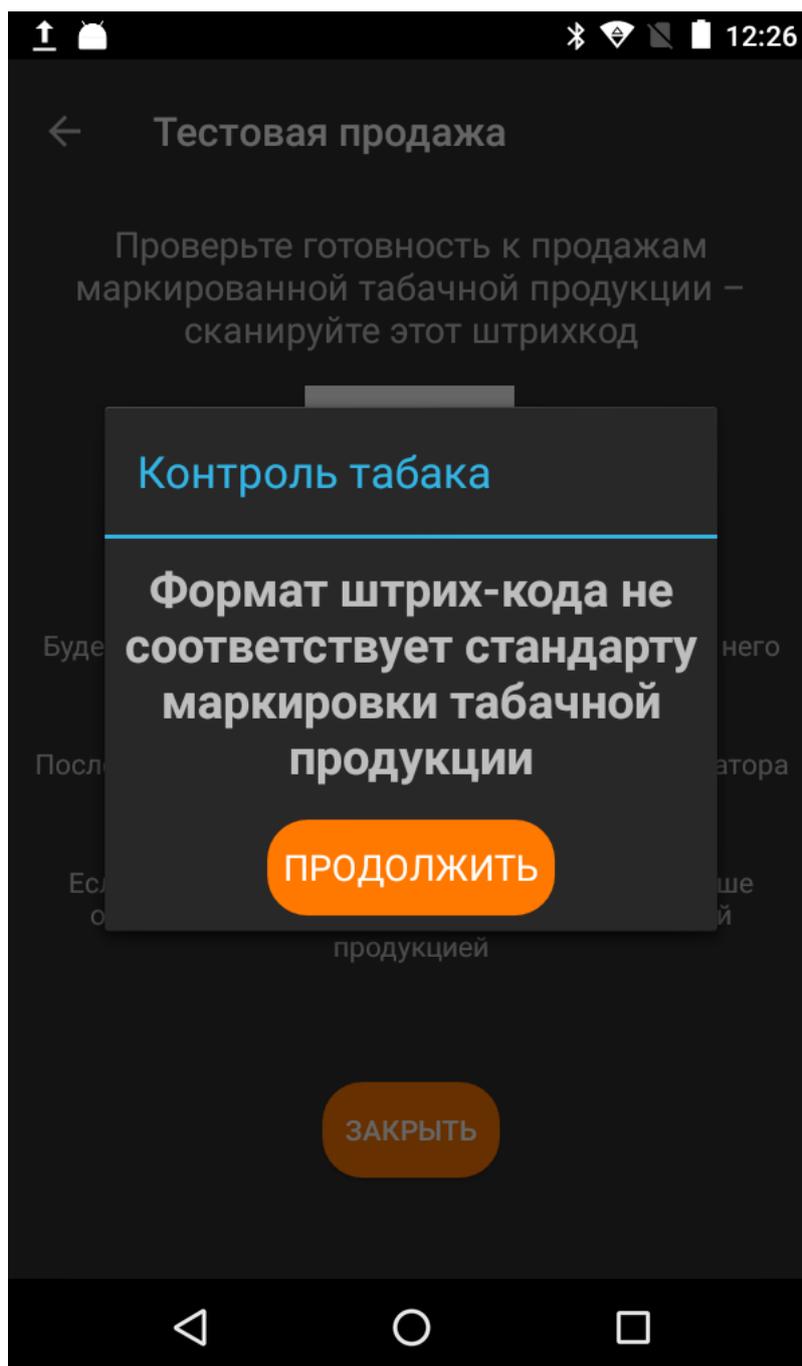
Формат штрихкода не соответствует стандарту

При сканировании кода с экрана «Тестовая продажа» вы получаете сообщение, что штрихкод не соответствует стандарту маркировки табачной продукции.

Решение. Проблема в неправильных настройках вашего сканера штрихкодов. Сбросьте его настройки на заводские установки или обратитесь в организацию, установившую вам этот сканер.

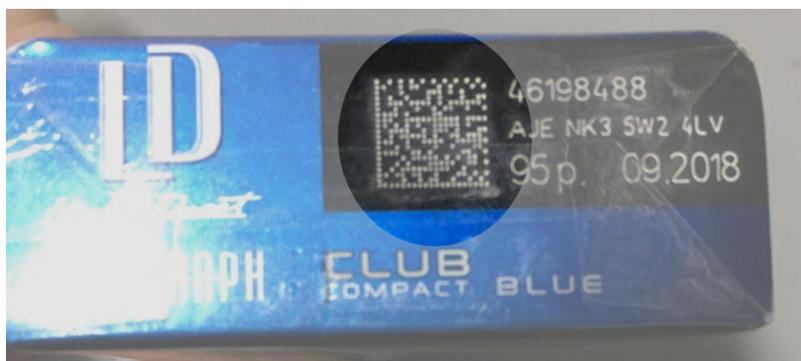
Кодировка «Честный знак» на пачке сигарет выглядит так:

Решение: Маркировка «Честный знак» наносится в формате DataMatrix - это квадратный код. Не пытайтесь сканировать что-то другое.

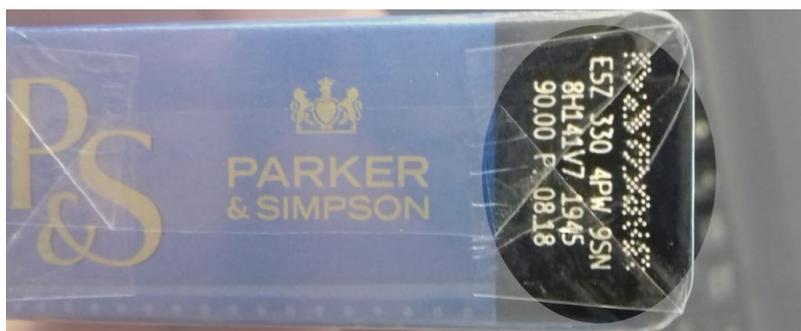
А вот это какая-то другая кодировка, скорее всего технологическая, использовавшаяся для каких-то производственных или логистических задач на табачной фабрике.

Возможно, вы сканируете не тот код.
