Возможные проблемы и методы их устранения

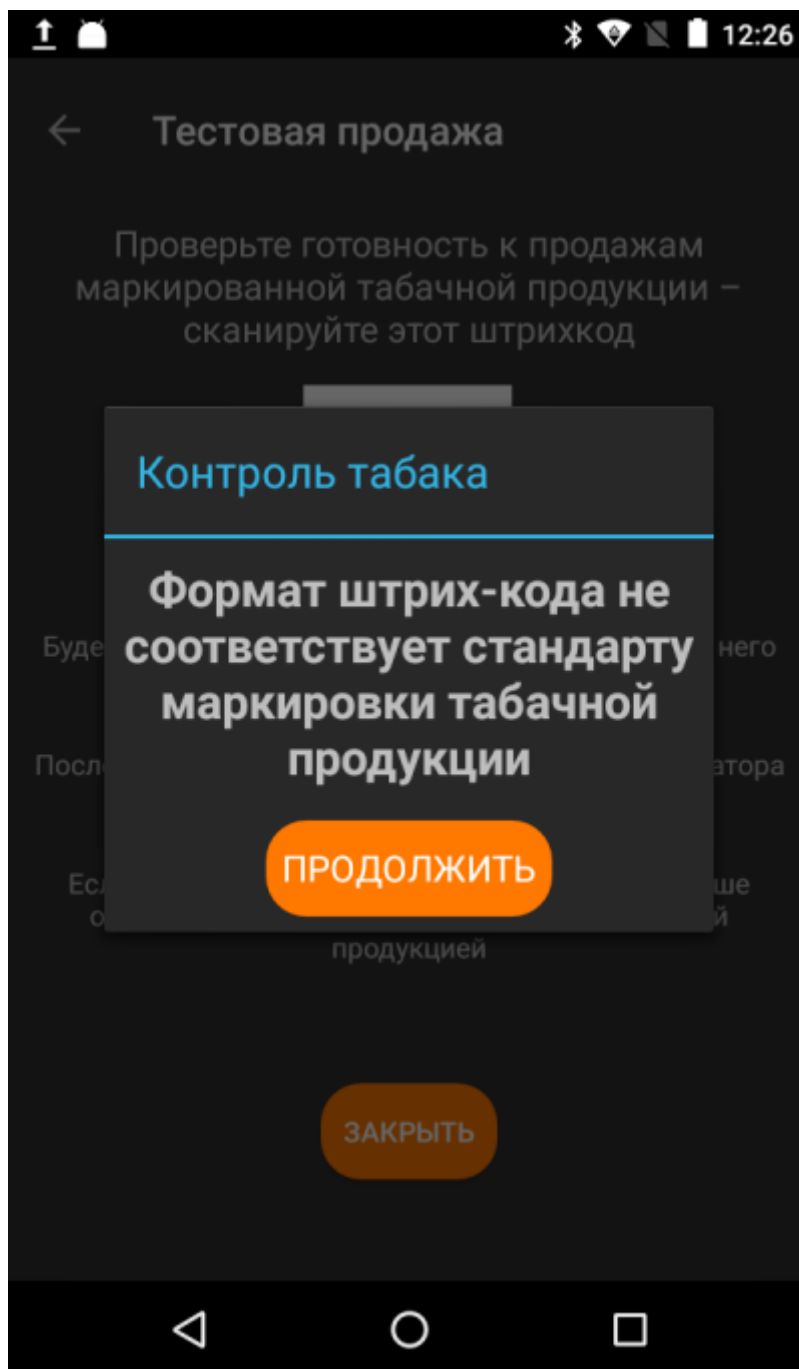
При сканировании кода с экрана «Тестовая продажа» вы получаете сообщение, что штрихкод не соответствует стандарту маркировки табачной продукции.

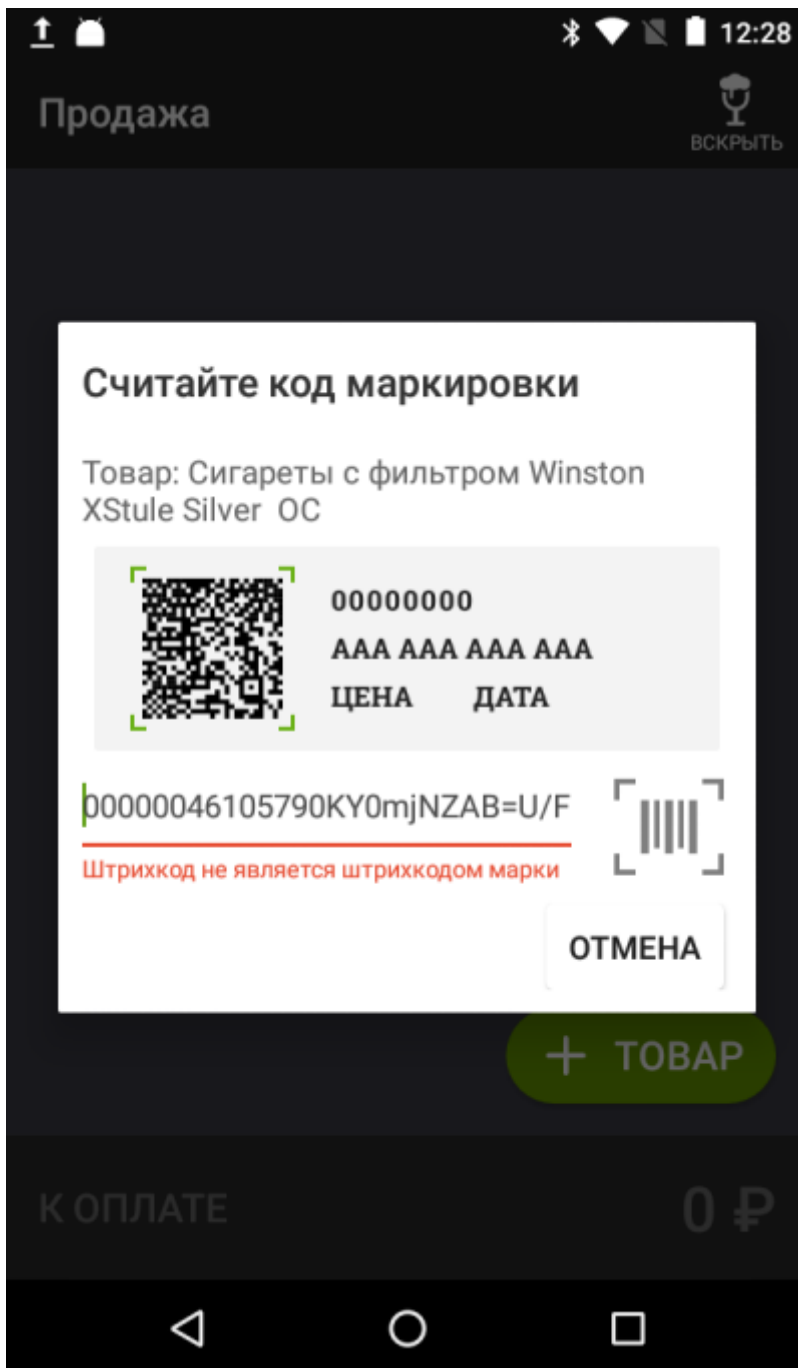
Аналогичное сообщение появится, если сканировать марку в приложении «Контроль табака». Марку не получается добавить в чек «в одно сканирования», а при добавлении «в два сканирования» вы получаете такое сообщение.

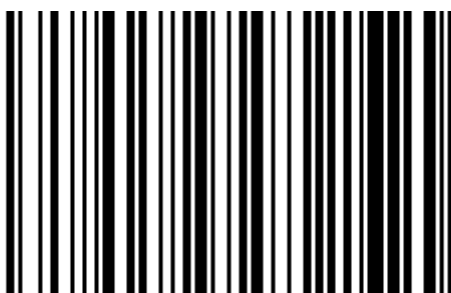
В нашу службу тех.поддержки с этой проблемой часто обращаются пользователи сканера **Атол 2108**. Вот настроечный код для этой модели, сканируйте его:

Если у Вас другая модель, ищите настроечный код в документации к вашему сканеру.

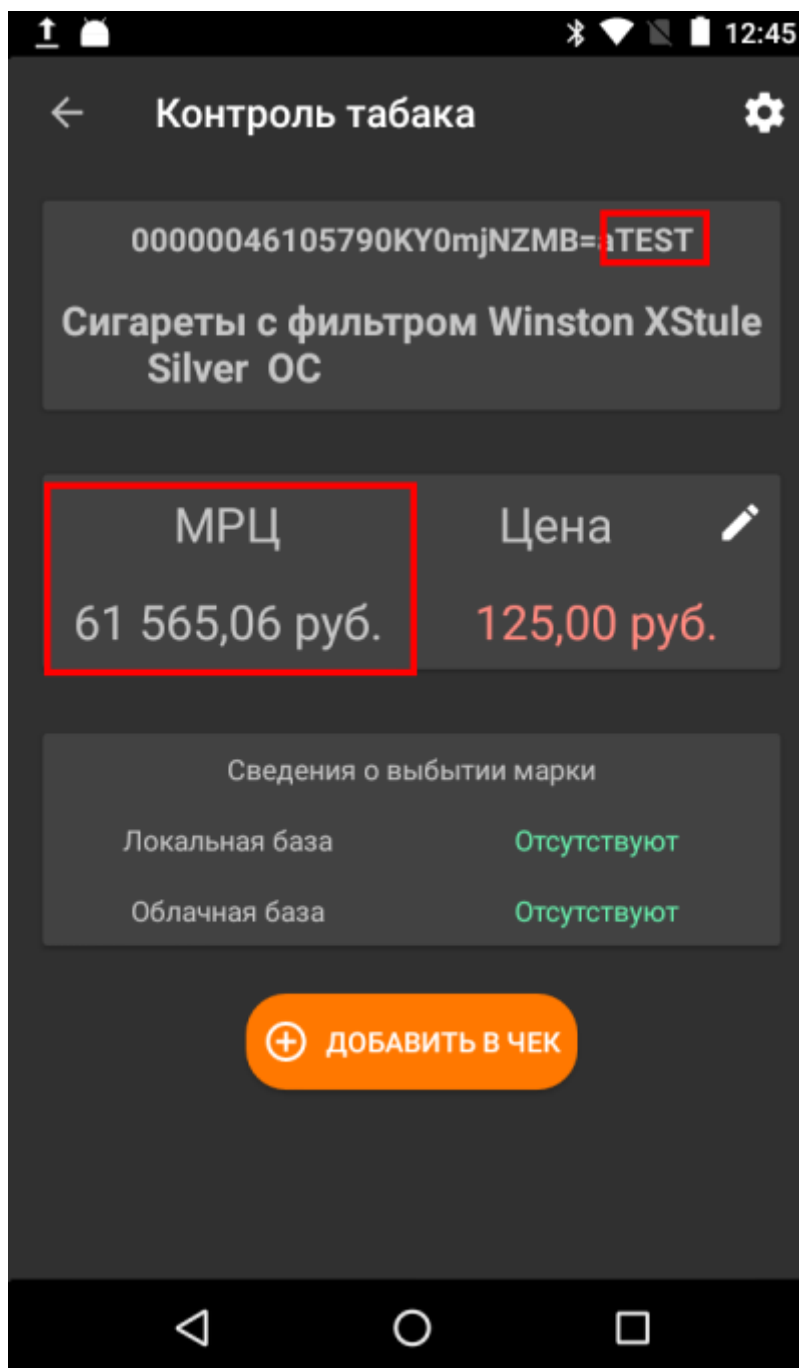
Скорее всего вам попала пачка выпущенная до марта 2019 года, в тот период, когда на фабриках только налаживали и тестировали оборудование для нанесения маркировки. Откройте приложение «Контроль табака» и сканируйте код марки в него.

Обратите внимание: МРЦ явно не реальная. В значении штрихкода вместо криптохвоста в конце может быть слово TEST, но это не обязательно, некоторые производители его наносили, некоторые нет.

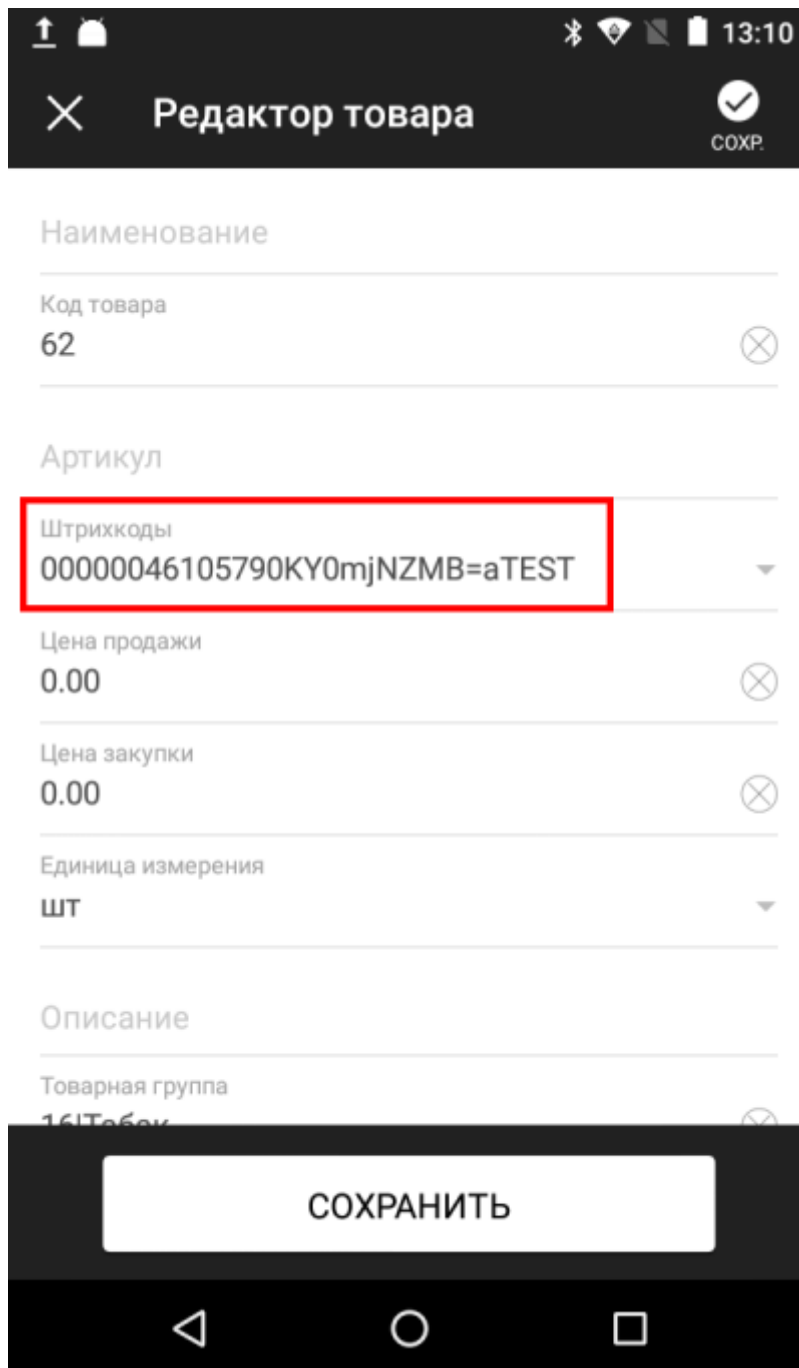
Первая: Версия Evotor POS ниже 6.26.1. Если в поле «Штрихкоды» при создании нового товара вы видите полный код марки, а не обрезанный до 8 или 13 знаков GTIN код, проблема именно в этом.

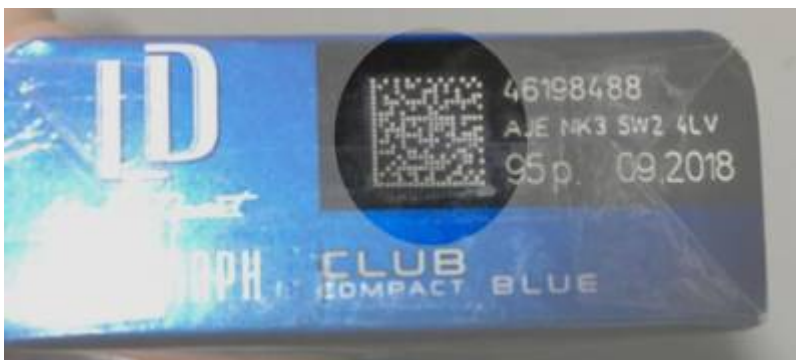
Кодировка «Честный знак» на пачке сигарет выглядит так:

Решение: Маркировка «Честный знак» наносится в формате DataMatrix - это квадратный код. Не пытайтесь сканировать что-то другое.

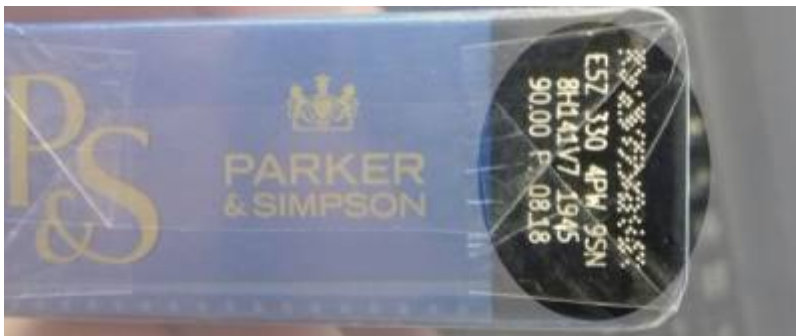
А вот это какая-то другая кодировка, скорее всего технологическая, использовавшаяся для каких-то производственных или логистических задач на табачной фабрике.

Возможно, вы сканируете не тот код.
