Возможные проблемы и методы их устранения

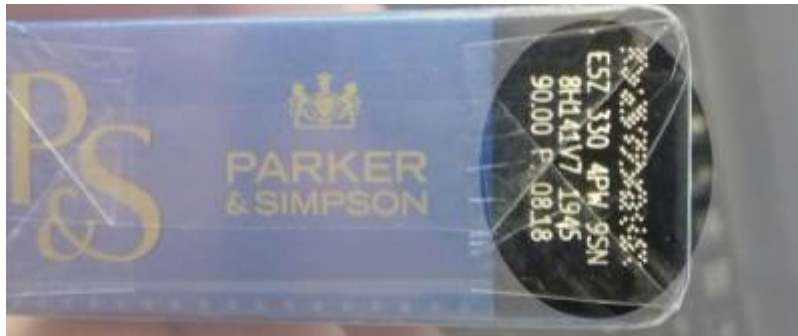
А вот это какая-то другая кодировка, скорее всего технологическая, использовавшаяся для каких-то производственных или логистических задач на табачной фабрике.

Возможно, вы сканируете не тот код.

Решение: Маркировка «Честный знак» наносится в формате DataMatrix - это квадратный код. Не пытайтесь сканировать что-то другое.
