# Возможные проблемы и методы их устранения

## Формат штрихкода не соответствует стандарту

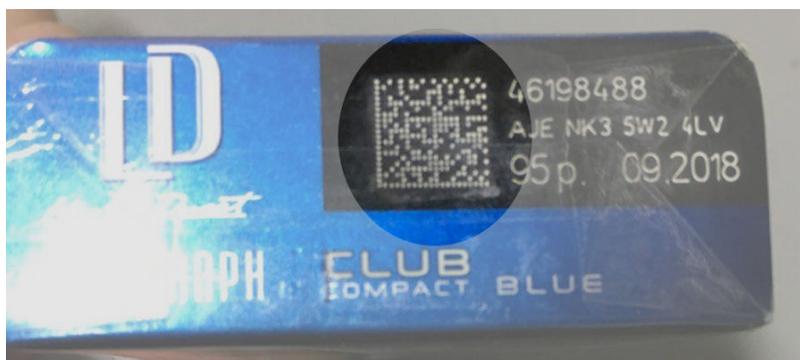
Кодировка «Честный знак» на пачке сигарет выглядит так:

**Решение:** Маркировка «Честный знак» наносится в формате DataMatrix - это квадратный код. Не пытайтесь сканировать что-то другое.

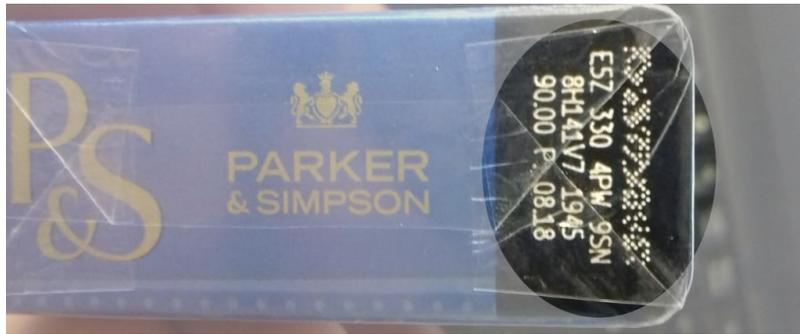
А вот это какая-то другая кодировка, скорее всего технологическая, использовавшаяся для каких-то производственных или логистических задач на табачной фабрике.

Возможно, вы сканируете не тот код.
