Возможные проблемы и методы их устранения

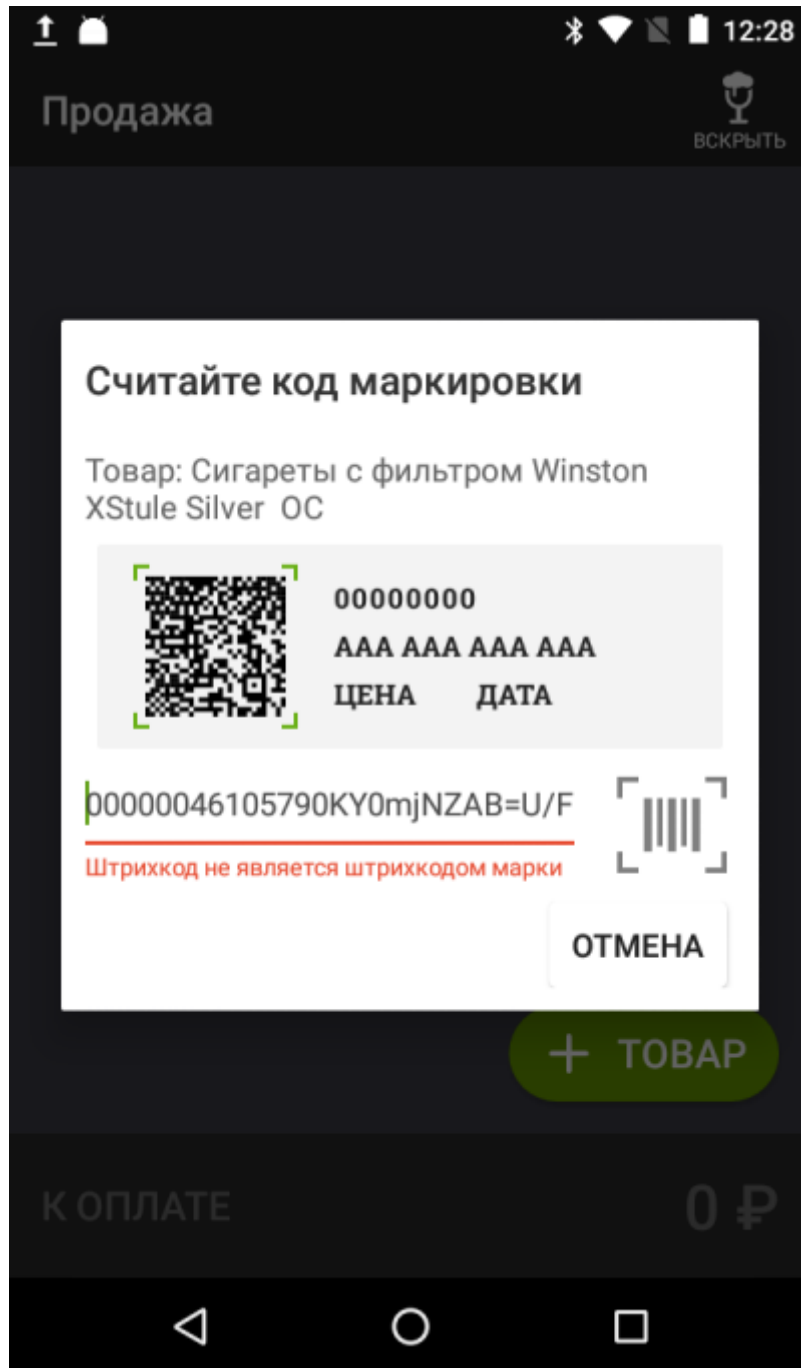
Аналогичное сообщение появится, если сканировать марку в приложении «Контроль табака». Марку не получается добавить в чек «в одно сканирования», а при добавлении «в два сканирования» вы получаете такое сообщение.

Решение. Проблема в неправильных настройках вашего сканера штрихкодов. Сбросьте его настройки на заводские установки или обратитесь в организацию, установившую вам этот сканер.

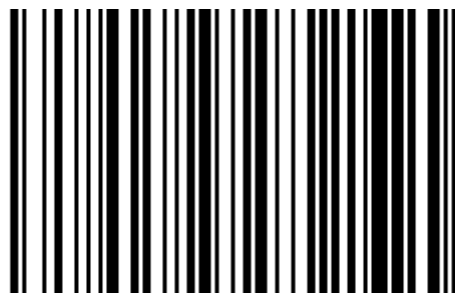
В нашу службу тех.поддержки с этой проблемой часто обращаются пользователи сканера **Атол 2108**. Вот настроечный код для этой модели, сканируйте его:

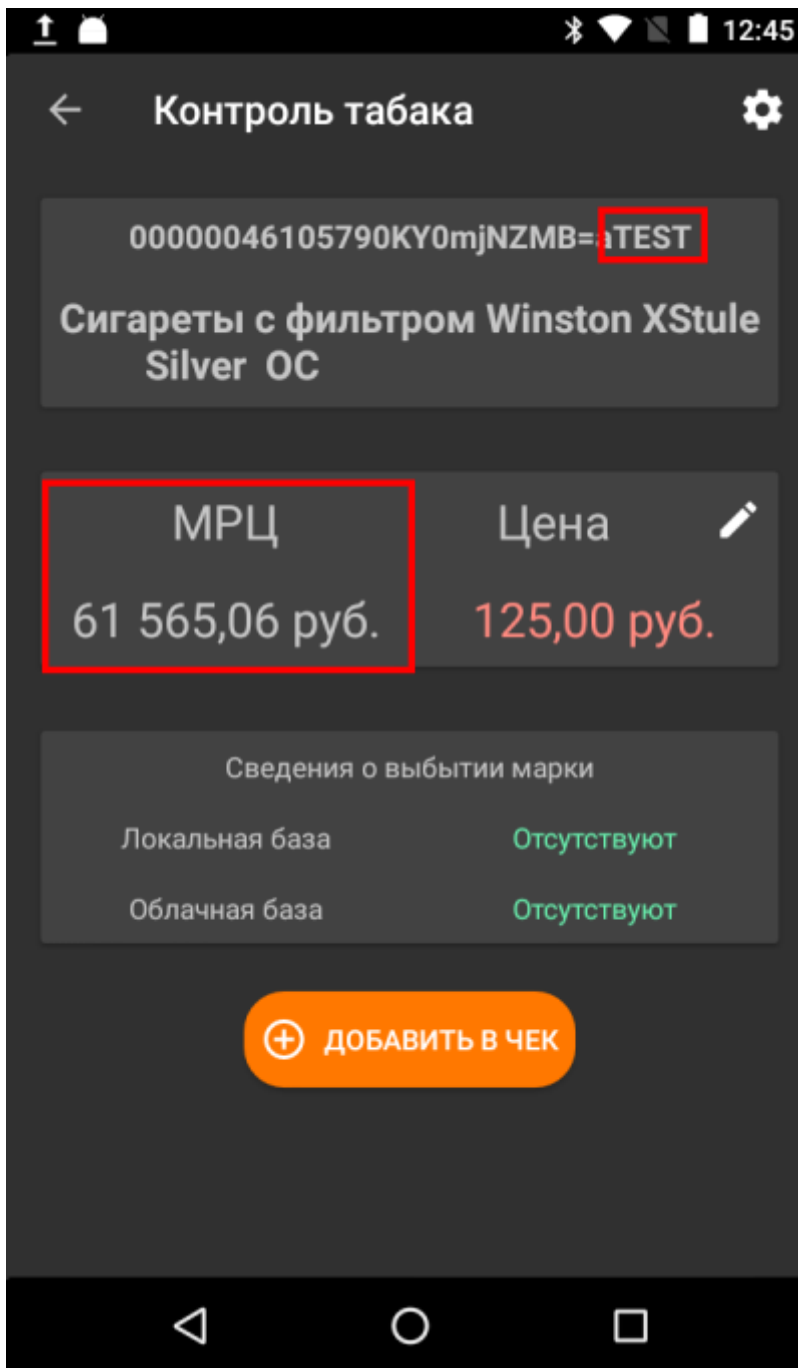
Скорее всего вам попала пачка выпущенная до марта 2019 года, в тот период, когда на фабриках только налаживали и тестировали оборудование для нанесения маркировки. Откройте приложение «Контроль табака» и сканируйте код марки в него.

Обратите внимание: МРЦ явно не реальная. В значении штрихкода вместо криптохвоста в конце может быть слово TEST, но это не обязательно, некоторые производители его наносили, некоторые нет.

Решение: Откройте настройки приложения «Контроль табака» (шестеренка в правом верхнем углу экрана), раздел «Контроль цены» и снимите галку «Запрещать продажу при отсутствии МРЦ».

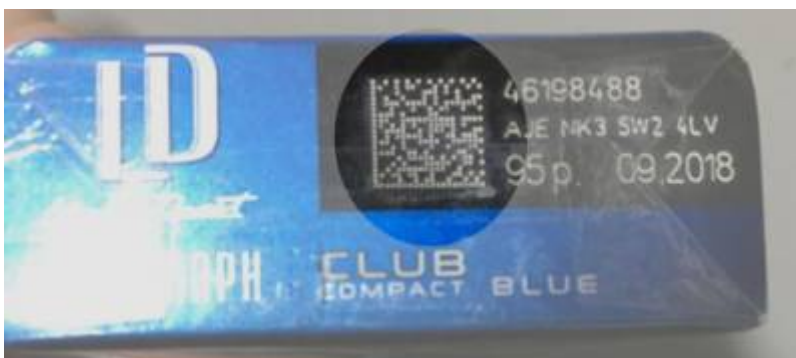
Кодировка «Честный знак» на пачке сигарет выглядит так:

Решение: Маркировка «Честный знак» наносится в формате DataMatrix - это квадратный код. Не пытайтесь сканировать что-то другое.

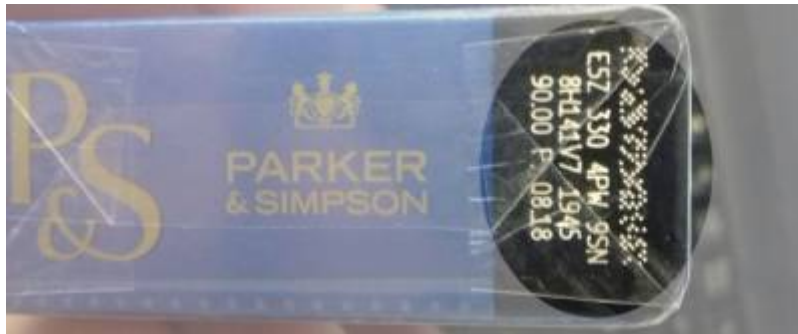
А вот это какая-то другая кодировка, скорее всего технологическая, использовавшаяся для

каких-то производственных или логистических задач на табачной фабрике.

Возможно, вы сканируете не тот код.
