Возможные проблемы и методы их устранения

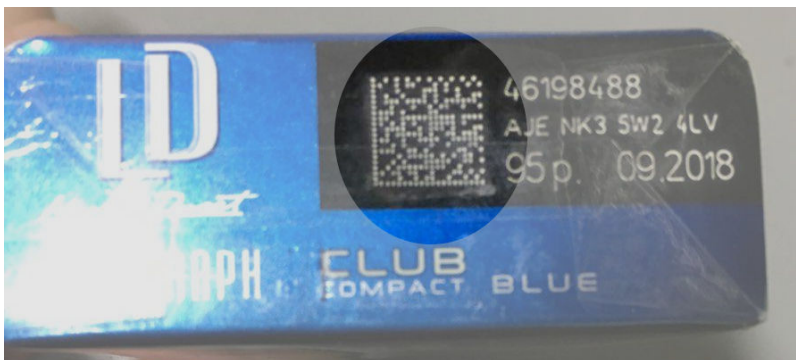
Кодировка «Честный знак» на пачке сигарет выглядит так:

Решение: Маркировка «Честный знак» наносится в формате DataMatrix - это квадратный код. Не пытайтесь сканировать что-то другое.

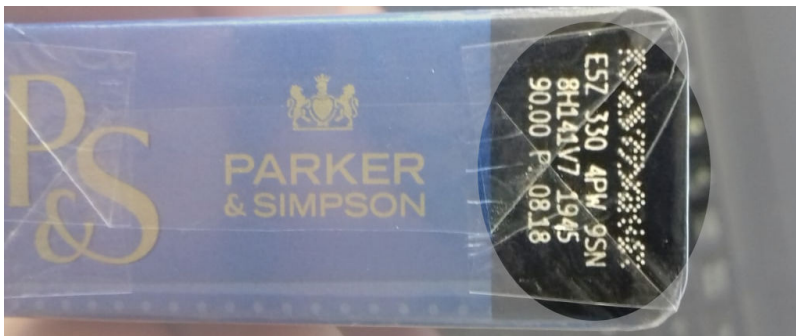
А вот это какая-то другая кодировка, скорее всего технологическая, использовавшаяся для каких-то производственных или логистических задач на табачной фабрике.

Возможно, вы сканируете не тот код.
