Возможные проблемы и методы их устранения

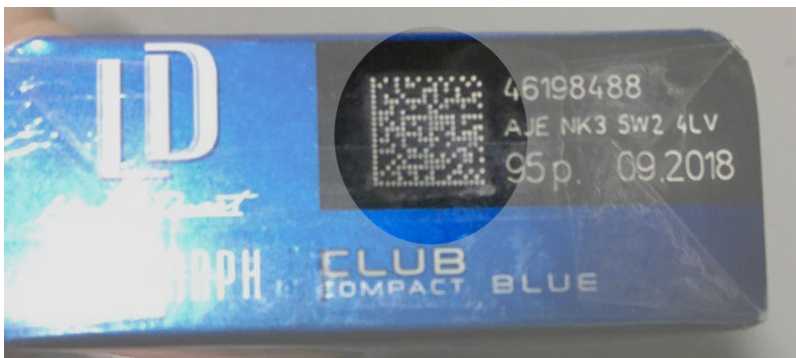
Кодировка «Честный знак» на пачке сигарет выглядит так:

Решение: Маркировка «Честный знак» наносится в формате DataMatrix - это квадратный код. Не пытайтесь сканировать что-то другое.
