Возможные проблемы и методы их устранения

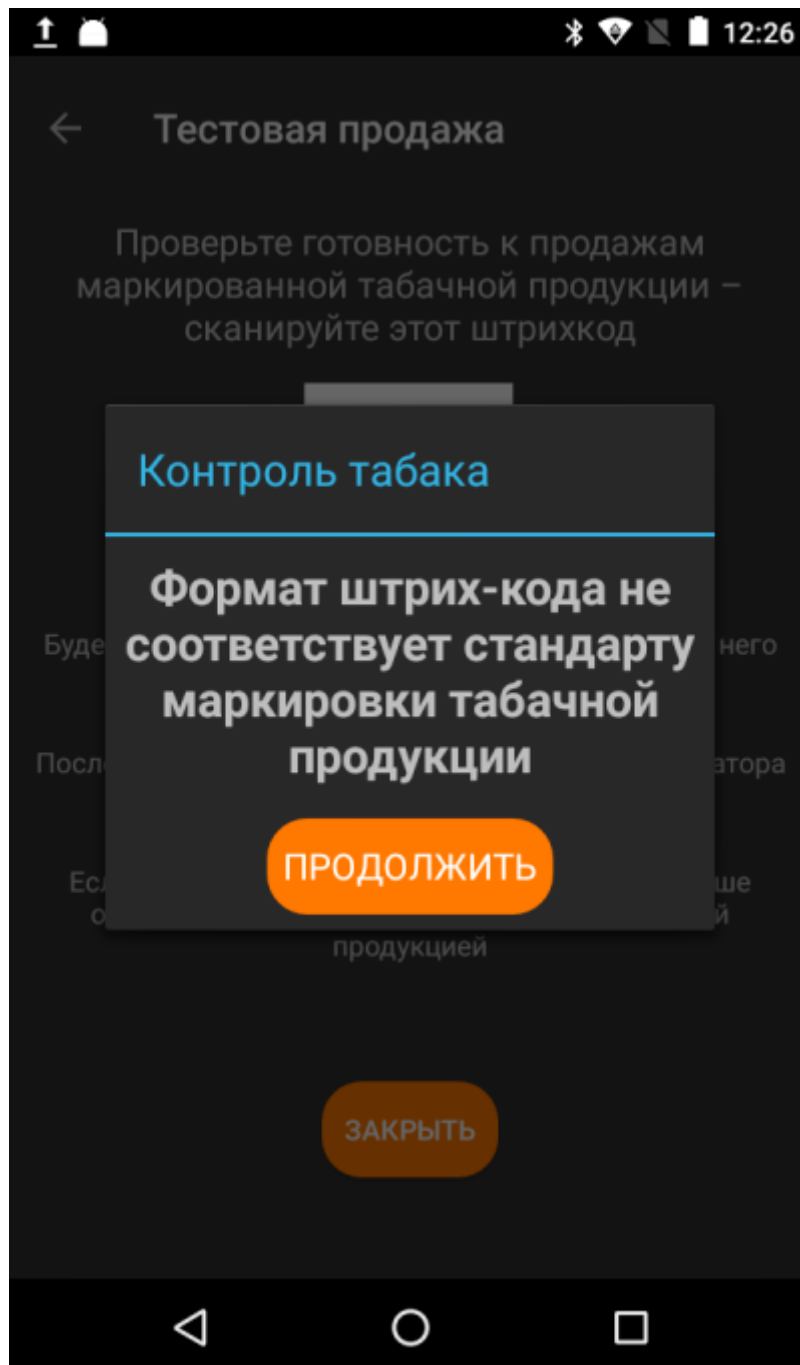
При сканировании кода с экрана «Тестовая продажа» вы получаете сообщение, что штрихкод не соответствует стандарту маркировки табачной продукции.

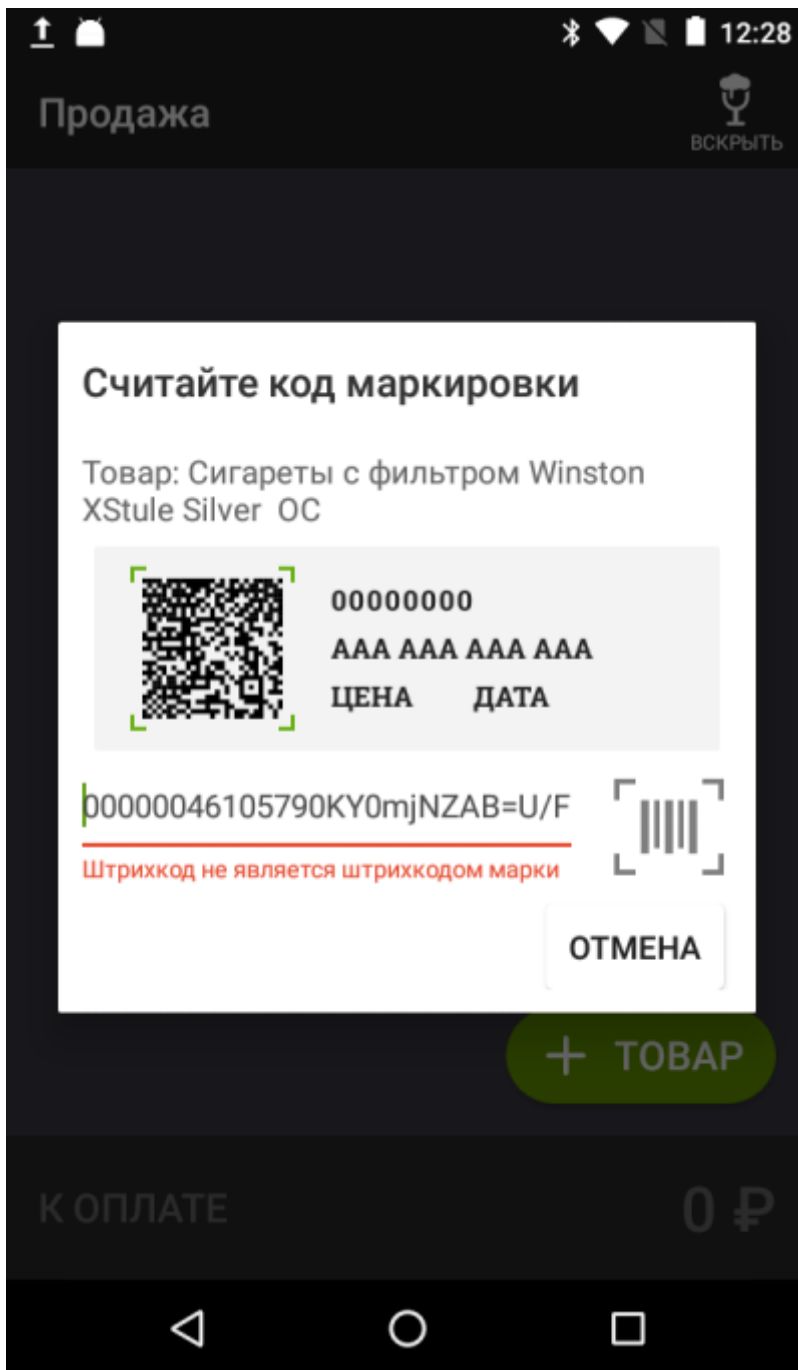
Аналогичное сообщение появится, если сканировать марку в приложении «Контроль табака». Марку не получается добавить в чек «в одно сканирования», а при добавлении «в два сканирования» вы получаете такое сообщение.

Решение. Проблема в неправильных настройках вашего сканера штрихкодов. Сбросьте его настройки на заводские установки или обратитесь в организацию, установившую вам этот сканер.

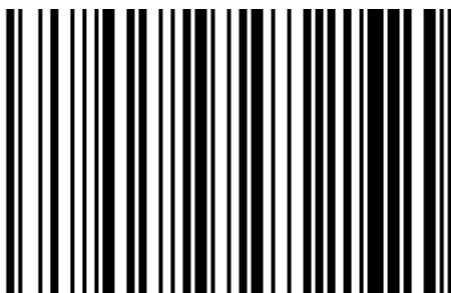
В нашу службу тех.поддержки с этой проблемой часто обращаются пользователи сканера **Атол 2108**. Вот настроечный код для этой модели, сканируйте его:

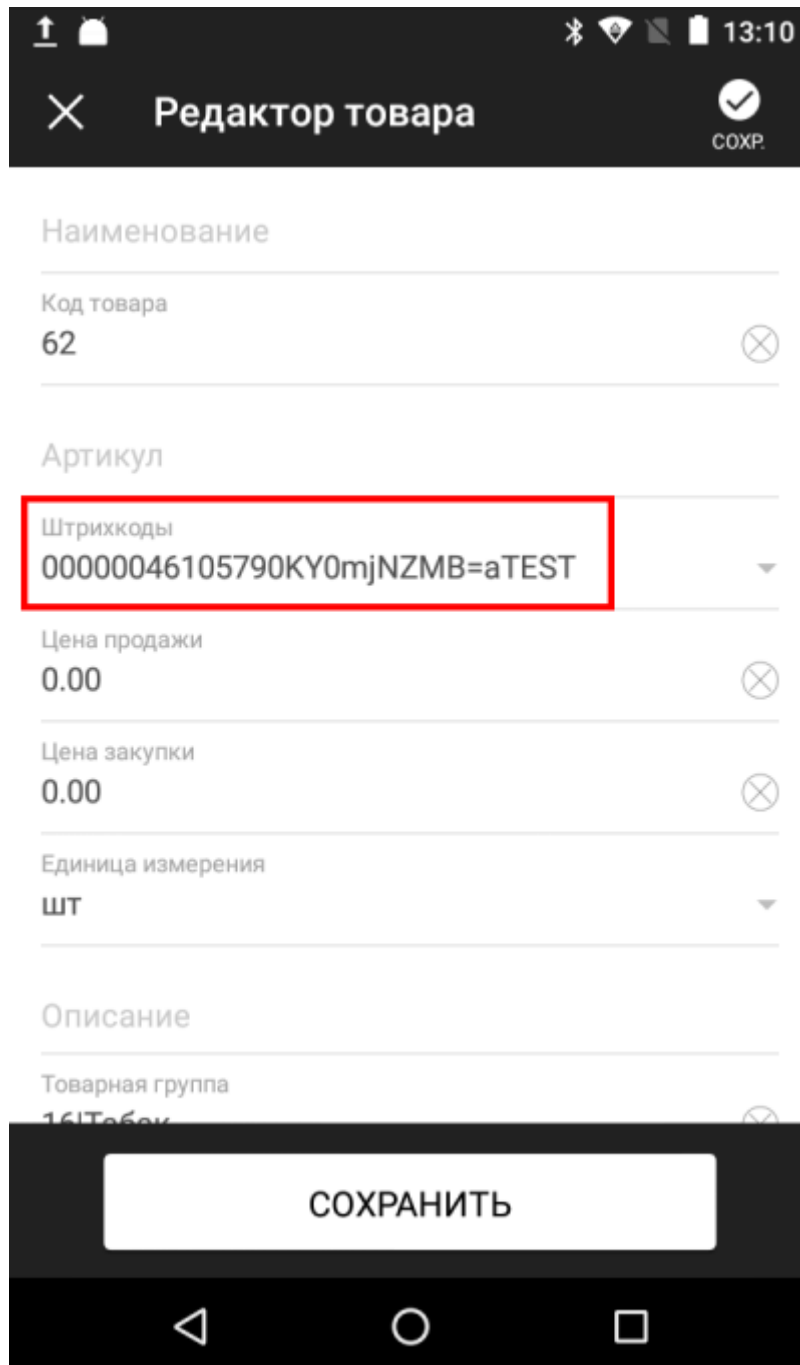
Первая: Версия Evotor POS ниже 6.26.1. Если в поле «Штрихкоды» при создании нового товара вы видите полный код марки, а не обрезанный до 8 или 13 знаков GTIN код, проблема именно в этом.

Решение: Нужно обновиться. Обратитесь в [службу технической поддержки](#) и сообщите [IMEI номер терминала](#).

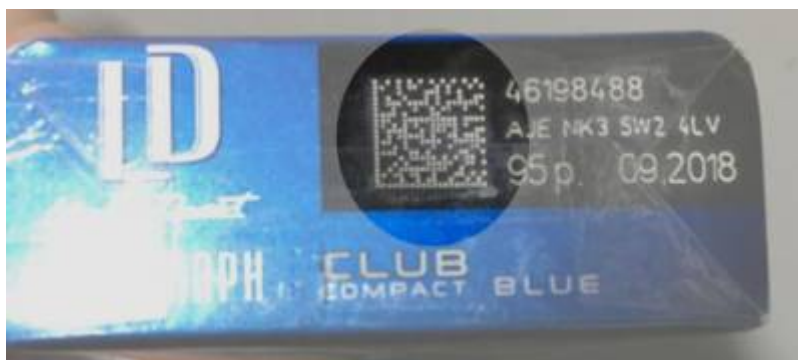
Кодировка «Честный знак» на пачке сигарет выглядит так:

Решение: Маркировка «Честный знак» наносится в формате DataMatrix - это квадратный код. Не пытайтесь сканировать что-то другое.
