Возможные проблемы и методы их устранения

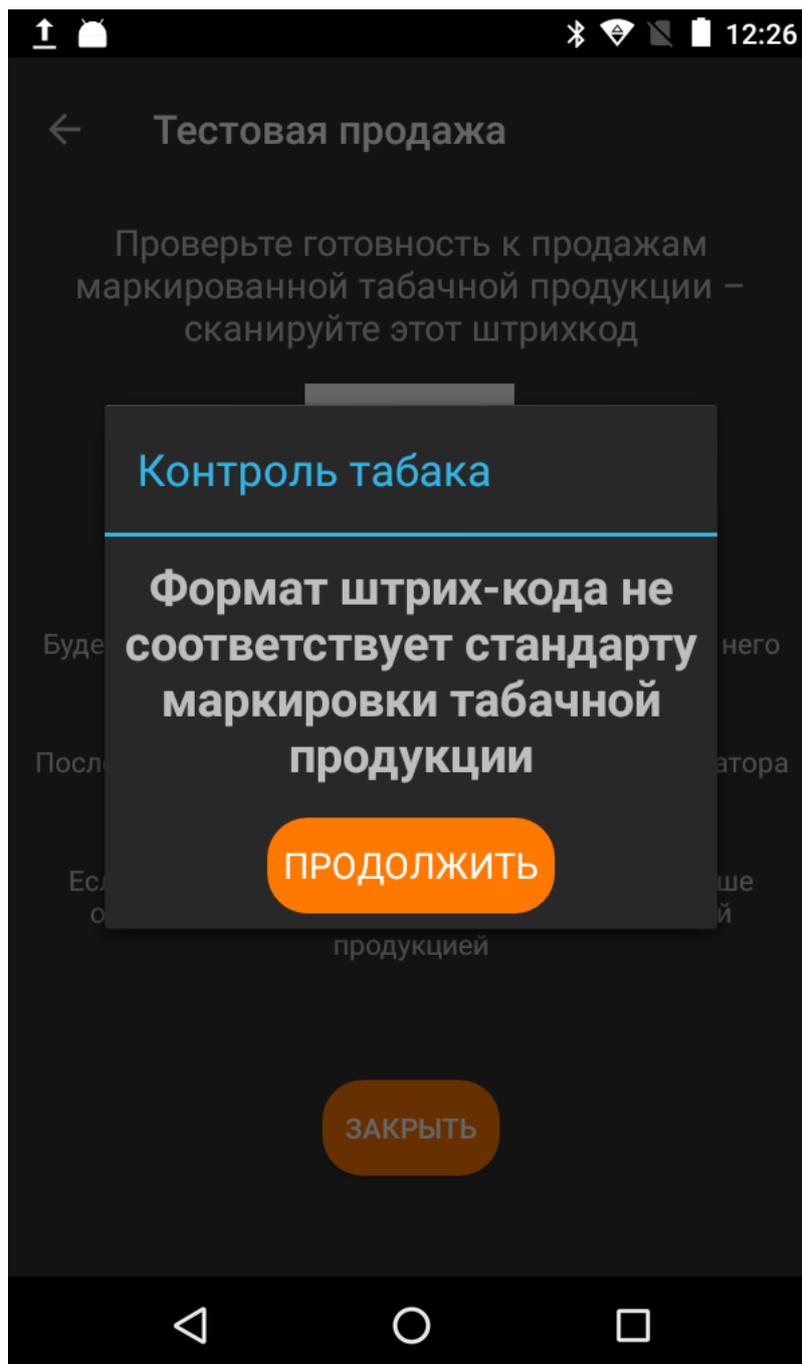
При сканировании кода с экрана «Тестовая продажа» вы получаете сообщение, что штрихкод не соответствует стандарту маркировки табачной продукции.

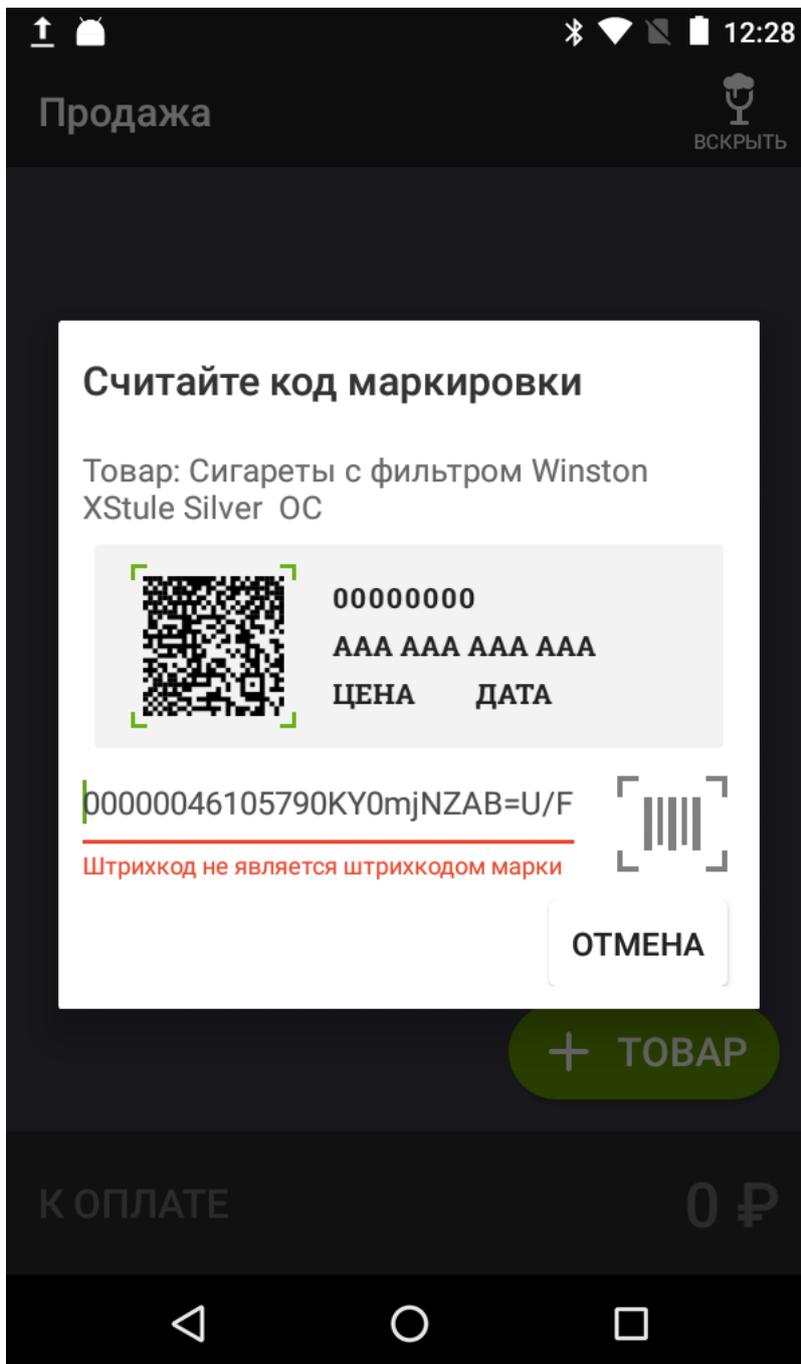
Аналогичное сообщение появится, если сканировать марку в приложении «Контроль табака». Марку не получается добавить в чек «в одно сканирования», а при добавлении «в два сканирования» вы получаете такое сообщение.

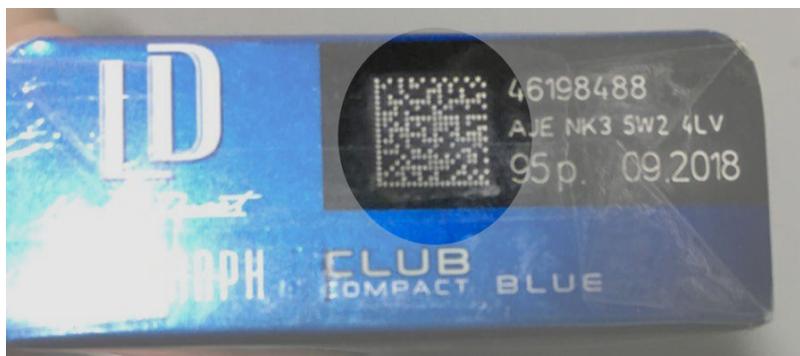
Кодировка «Честный знак» на пачке сигарет выглядит так:

Решение: Маркировка «Честный знак» наносится в формате DataMatrix - это квадратный код. Не пытайтесь сканировать что-то другое.

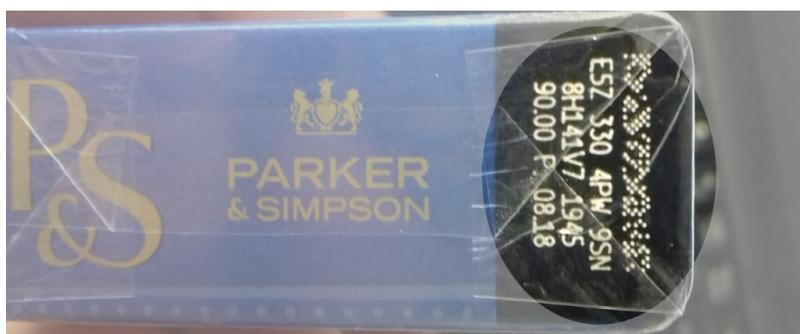
А вот это какая-то другая кодировка, скорее всего технологическая, использовавшаяся для каких-то производственных или логистических задач на табачной фабрике.

Возможно, вы сканируете не тот код.
